PATOLOGÍAS EN PAVIMENTOS DE HORMIGÓN A EDAD TEMPRANA

Daniel Violini, Mariano Pappalardi

RESUMEN

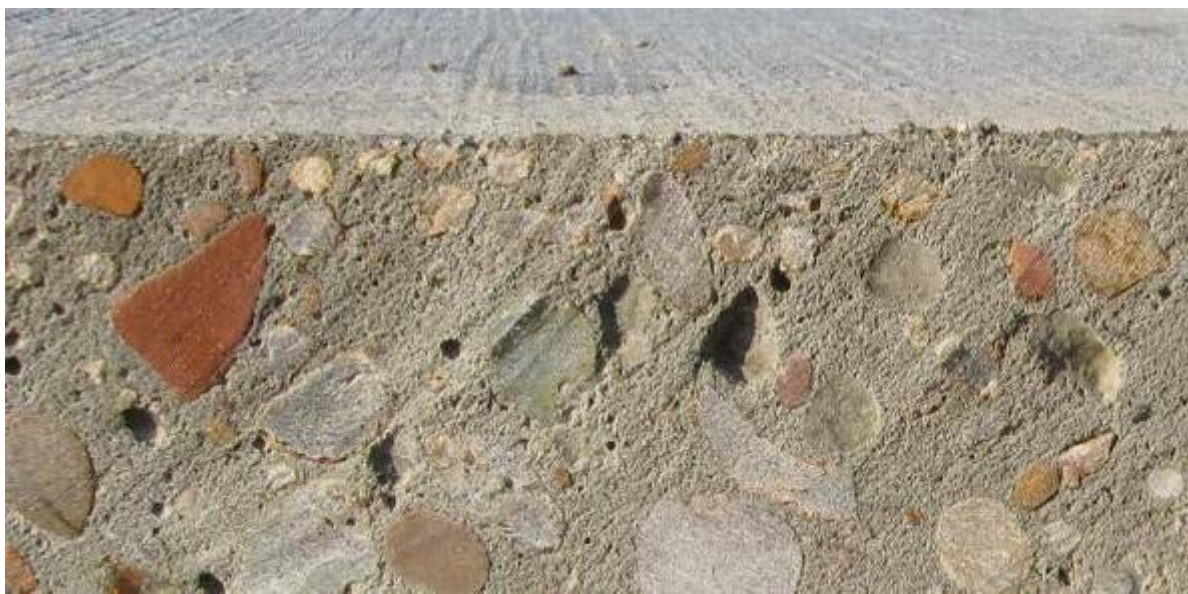
DAÑO	Descripción
Bajo	Deficiencia puntual de compactación. Pequeña zona afectada.
Medio	Pastón aislado con bajo asentamiento para el equipo de pavimentación disponible. Afección en zona correspondiente al hormigón del pastón.
Alto	Problemas de mezclado y/o trabajabilidad inadecuada para la pavimentadora. Afección general de toda la losa.

- 1) Disminuir la velocidad de pavimentación e incrementar la frecuencia de vibrado (caso puntual).
- 2) Distribuir pastón de bajo asentamiento, superponiendo con pastón normal durante la colocación.
- 3) Optimizar tiempos de mezclado, transporte y colocación. Controlar la pérdida de asentamiento.
- 4) Humectar los agregados, principalmente los de mayor absorción.
- 5) Cuando el problema es generalizado, retirar el material y detener la pavimentación.

Nivel de severidad	TÉCNICAS DE REPARACIÓN	
	Recomendada	Alternativa
Bajo	Retocar superficie en estado fresco.	No efectuar ninguna reparación.
Medio	Distribuir y/o re-vibrar la zona afectada.	Retirar el material defectuoso en estado fresco.
Alto	Retirar el material defectuoso en estado fresco	Demolición de la losa en estado endurecido.

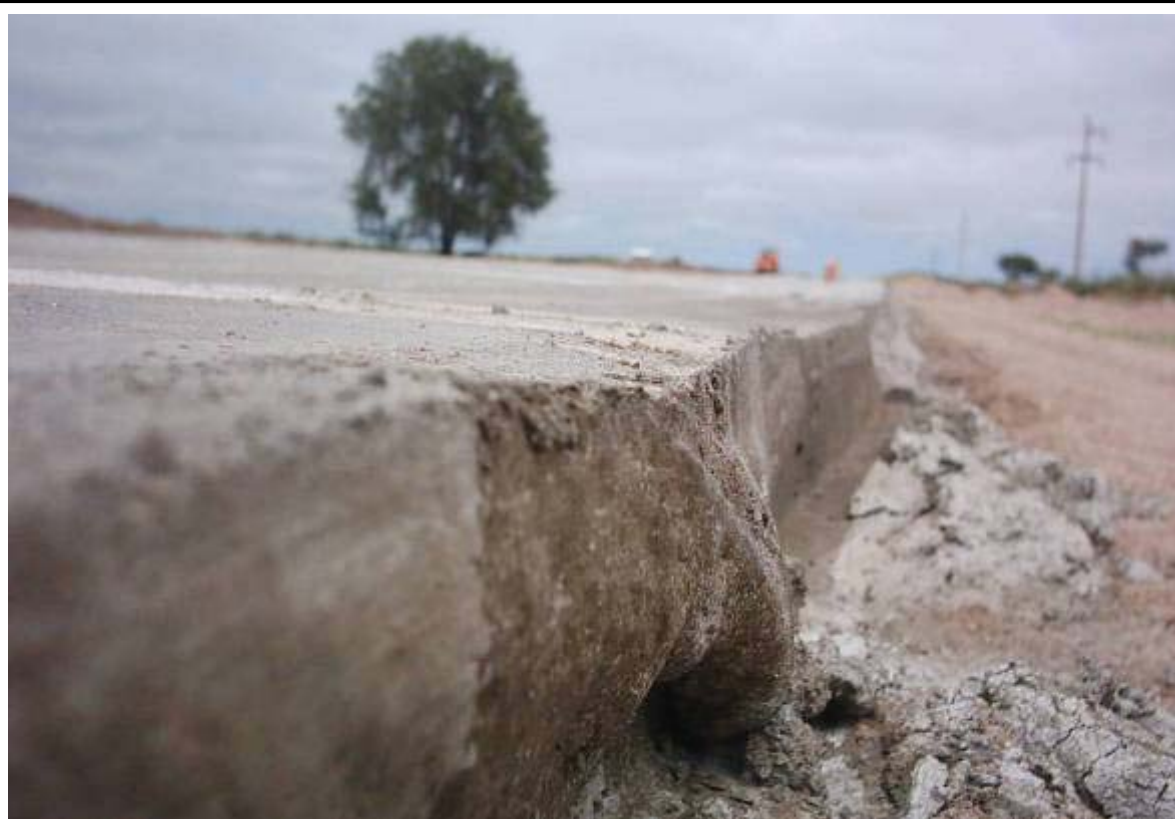
ASENTAMIENTO DEL BORDE

Descripción: Descensos y/o desplazamiento hacia afuera del borde conformado.
Tipo de falla: Constructiva (puede inducir a falla estructural y funcional).
Ubicación habitual: Borde del lado más bajo según la pendiente transversal.
Orientación predominante: Longitudinal.
Medición y cuantificación: Medición del descenso (mm) con regla de 3 m y cómputo por losa.

Primarias	Factor secundario
Asentamiento alto (mayor a 5 cm).	a) excesos de agua y/o dosis de aditivos (concentrado). b) falta control de humedad de los agregados. c) baja temperatura y elevada humedad ambiente.
Exceso de vibrado y/o de terminación.	a) frecuencia de vibrado elevada. b) velocidad de pavimentación muy baja. c) trabajabilidad no apta con equipo de pavimentación.
Particularidades constructivas.	a) radio reducido en curva horizontal. b) fuerte pendiente transversal (peralte). c) desalineación de la cuerda guía de la pavimentadora.

Se genera una franja desnivelada contra la banquina o carril aledaño a construir en segunda etapa, donde se puede acumular agua sobre la superficie, afectando la durabilidad de la calzada de hormigón, la seguridad y el confort al tránsito. Además se obtiene un menor espesor de hormigón en dicha zona.

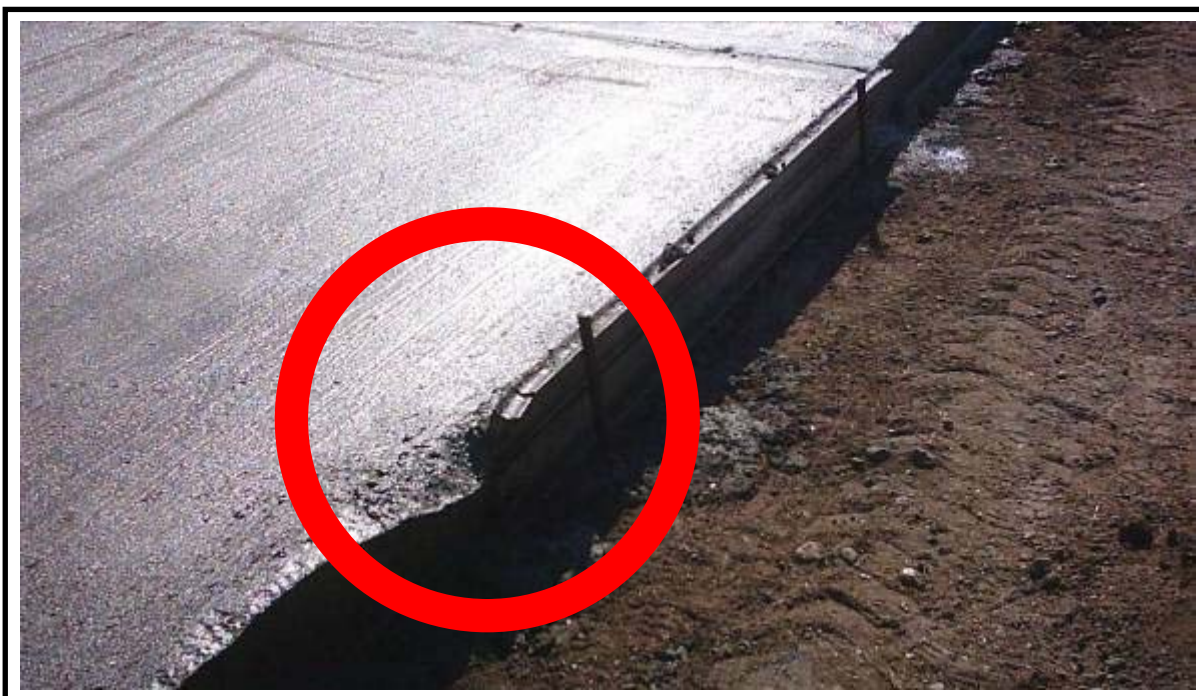
DAÑO	Confrontación con regla recta y rígida de 3 metros de longitud
Bajo	Descenso transversal del borde entre 3 y 6 mm, en más del 15% de la longitud de la losa.
Medio	Descenso transversal del borde entre 6 y 10 mm, en más del 15% de la longitud de la losa.
Alto	Descenso transversal del borde mayor a 10 mm, en más del 15% de la longitud de la losa.

- 1) Bajar asentamiento. Controlar humedad de los agregados. Ajustar agua según efecto del aditivo.
- 2) Distribuir pastón puntual de alto asentamiento y mezclar con pastón normal durante la colocación.
- 3) Regular la inclinación vertical del molde lateral contra la caída de borde, si el equipo lo permite.
- 4) Aumentar velocidad de pavimentación y disminuir frecuencia de vibrado (ante caso puntual).

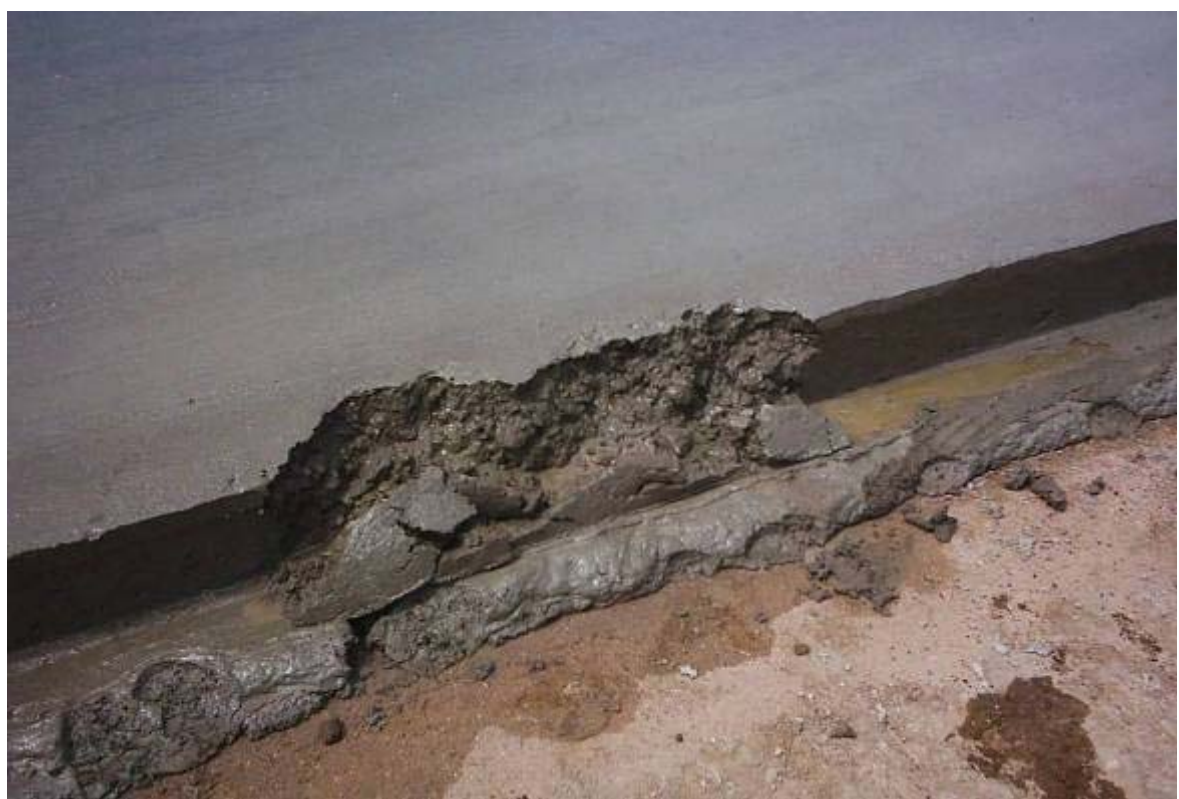
Tipo de falla: Constructiva (puede inducir a falla estructural y funcional).

Orientación y/o forma predominante: Semicírculo contra el borde.

Primarias	Factor secundario
Deficiencia en la cohesión del hormigón y excesiva exudación.	a) falta material pulverulento (pasa tamiz IRAM 300µm) i) arena gruesa o cambia el contenido de polvo. ii) bajo contenido de cemento. b) relación agua/cemento alta. c) bajo porcentaje de aire incorporado. d) efecto del plastificante y el tiempo de fraguado. e) baja temperatura ambiente y del hormigón.
Esguerramiento de líquidos sobre la superficie del hormigón en estado fresco.	a) Zonas de detención del carro de curado y derrame del compuesto líquido hacia el borde. b) Esguerramiento superficial de agua de lluvia.

Se genera el daño puntual del borde más bajo de la calzada, donde en los tramos rectos generalmente prevalecen las cargas críticas de tránsito pesado.

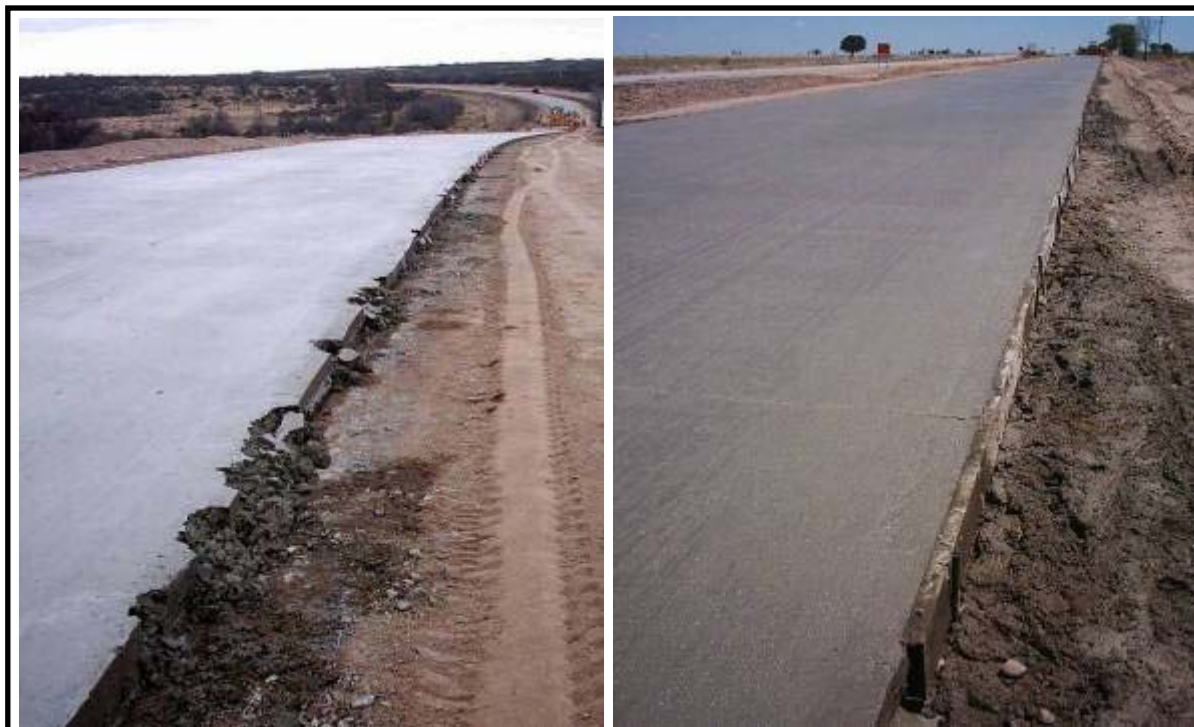
DAÑO	Descripción
Bajo	Desprendimiento puntual pequeño por derrame de líquido sobre la superficie hacia el borde
Medio	Desprendimiento en correspondencia con un pastón aislado que presenta anomalías.
Alto	Desprendimientos generales por problemas de cohesión y exudación del hormigón.

- 1) Aumentar el contenido de material pulverulento a la mezcla (pasante tamiz IRAM 300 μm).
- 2) Reducir la relación agua/cemento. Aumentar gradualmente la dosis de aditivo plastificante.
- 3) Aumentar levemente el contenido de aire intencionalmente incorporado a la mezcla (ajustes).

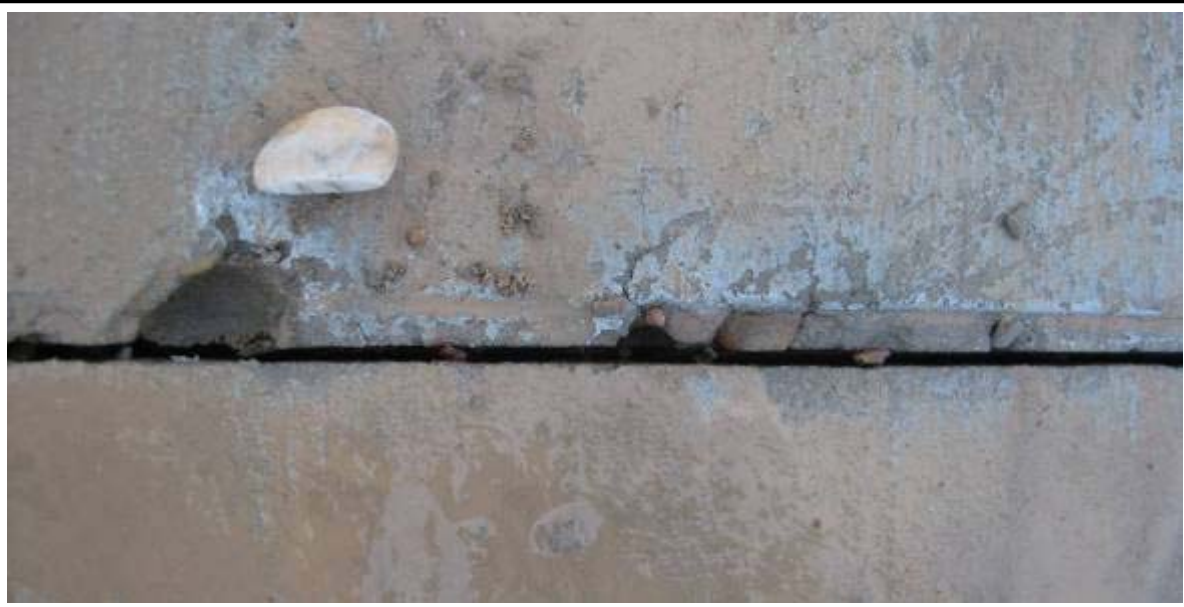
Tipo de falla: Constructiva (induce a falla estructural, funcional y de durabilidad).

Orientación predominante: Transversal y longitudinal según tipo de junta.

Primarias	Factor secundario
Falta de maduración del hormigón o retraso del fraguado	a) condiciones climáticas: tiempo frío, cobertura nubosa. b) uso inapropiado de aditivos: i) falla en la dosis. ii) falla en la concentración (homogeneidad). iii) producto inadecuado. c) Incremento de la relación agua/cemento: i) falla de dosificación. ii) exceso de polvo en los agregados
Agregados de alta dureza y/o pobre adherencia	a) caso típico canto rodado silíceo de la Mesopotamia: i) elevada dureza (7 en la escala de Mohs). ii) lisura y composición similar al vidrio (aspecto pulido) b) agregados cubiertos por arcilla fuertemente adherida
Falla constructiva	a) aserrado demasiado temprano. b) falla del equipo de corte: desalineado, desgaste disco. c) Mayor porosidad superficial por exceso de vibrado y/o incorporación manual de agua durante la terminación.

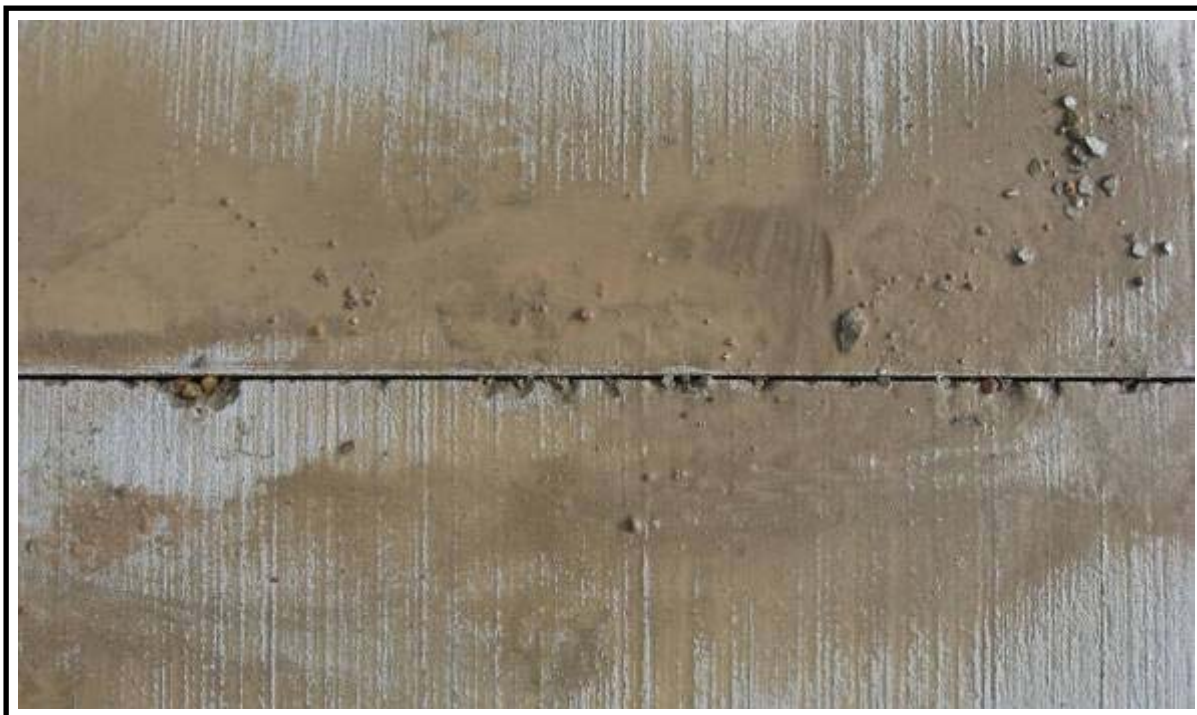
DAÑO	Descripción
Bajo	Desprendimiento de ancho < 50 mm.
Medio	Desprendimiento de ancho comprendido entre 50 mm y 150 mm.
Alto	Desprendimiento de ancho > 150 mm.

- 1) Capacitación y concientización para iniciar el aserrado en tiempo y en forma.
- 2) Condicionar el horario de hormigonado, evitando el corte con descenso de la temperatura del H°.
- 3) Evitar el uso de canto rodado silíceo.
- 4) Probar distintos tipos de discos y/o realizar aserrado en forma alternada (cortar 1 junta cada 3).
- 5) Realizar los ajustes en dosificación a fin de minimizar los retardos de fraguado.
- 6) Evitar los excesos de vibrado y/o la incorporación manual de agua durante la terminación.

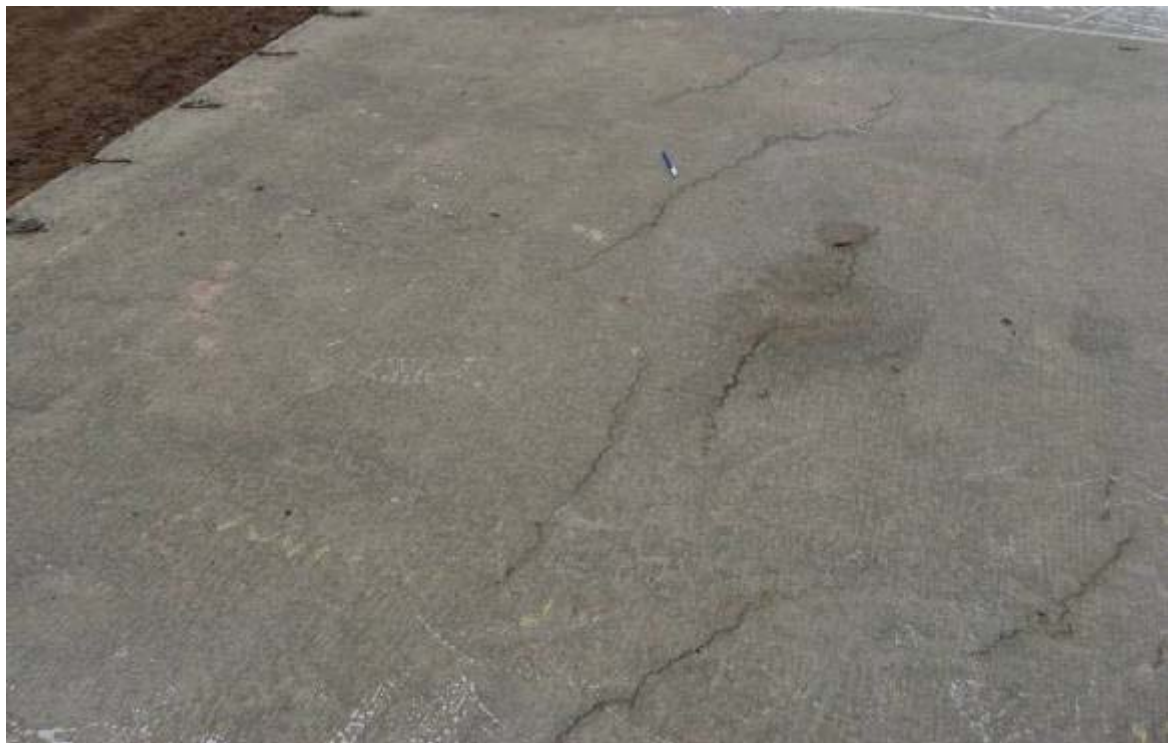
Tipo de falla: Constructiva (puede inducir a falla estructural y de durabilidad).

Primarias	Factor secundario
Secado prematuro de la superficie de H° (antes de alcanzar a realizar el curado).	a) capacidad de exudación muy baja (menor a 1 %). b) tasa de evaporación $\geq 0,5 \text{ kg/m}^2$ por hora. c) depósito de finos absorbentes a causa del viento. d) pérdida de agua a través de la superficie de asiento.
Deficiencias en el método de curado.	a) demora o aplicación incorrecta. b) dosis baja y/o material de curado ineficiente.
Tiempo de fraguado excesivo.	a) baja temperatura. b) sobredosis de aditivo plastificante.
Errores constructivos.	a) elevado contenido de polvo en agregados (PT N° 200). b) demasiada cantidad de pasta y/o de mortero. c) agregados secos con elevada absorción. d) excesivo vibrado y/o terminación del hormigón.

Las fisuras pequeñas pueden cerrarse con el tiempo y no generan inconvenientes. Pero las fisuras que permanecen abiertas permiten el ingreso de agua y pueden afectar la durabilidad del hormigón. La patología merece especial atención cuando las grietas alcanzan todo el espesor de la calzada, siendo necesaria una correcta intervención para que no se reduzca la vida útil del pavimento.

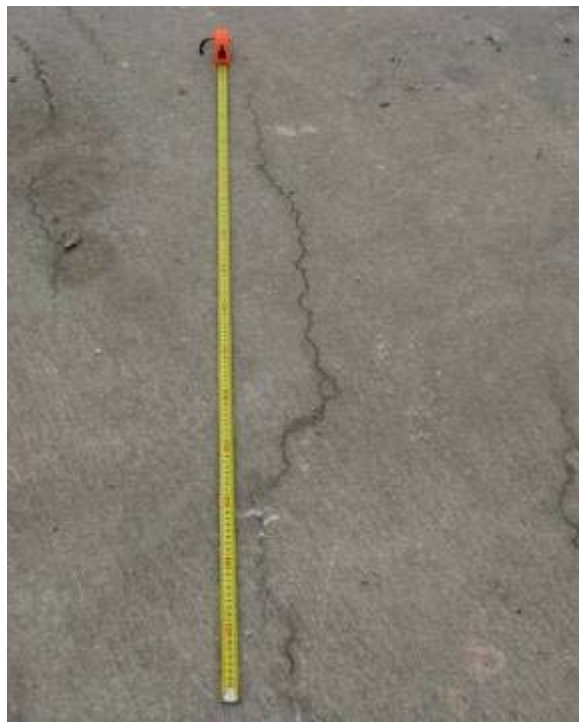
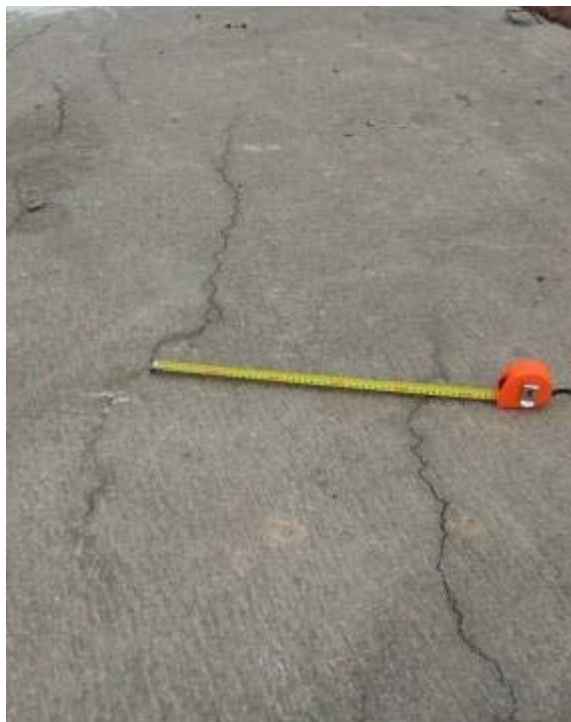
DAÑO	Descripción
Bajo	Fisuras pequeñas (profundidad < 5 cm y ancho < 0,2 mm) que se cierran con el tiempo.
Medio	Fisuras de ancho $\geq 0,2$ mm. Puntualmente pueden atravesar todo el espesor.
Alto	Fisuración generalizada con varias grietas que alcanzan todo el espesor de la losa.

- 1) Optimización del procedimiento constructivo y mejora del método de curado (usar base solvente)
- 2) Corrección de la dosificación y ajuste de aditivos para optimizar la exudación y el fraguado.
- 3) Evitar en tiempo frío temperaturas del hormigón colocado, muy por encima de la temperatura ambiente (poco probable).

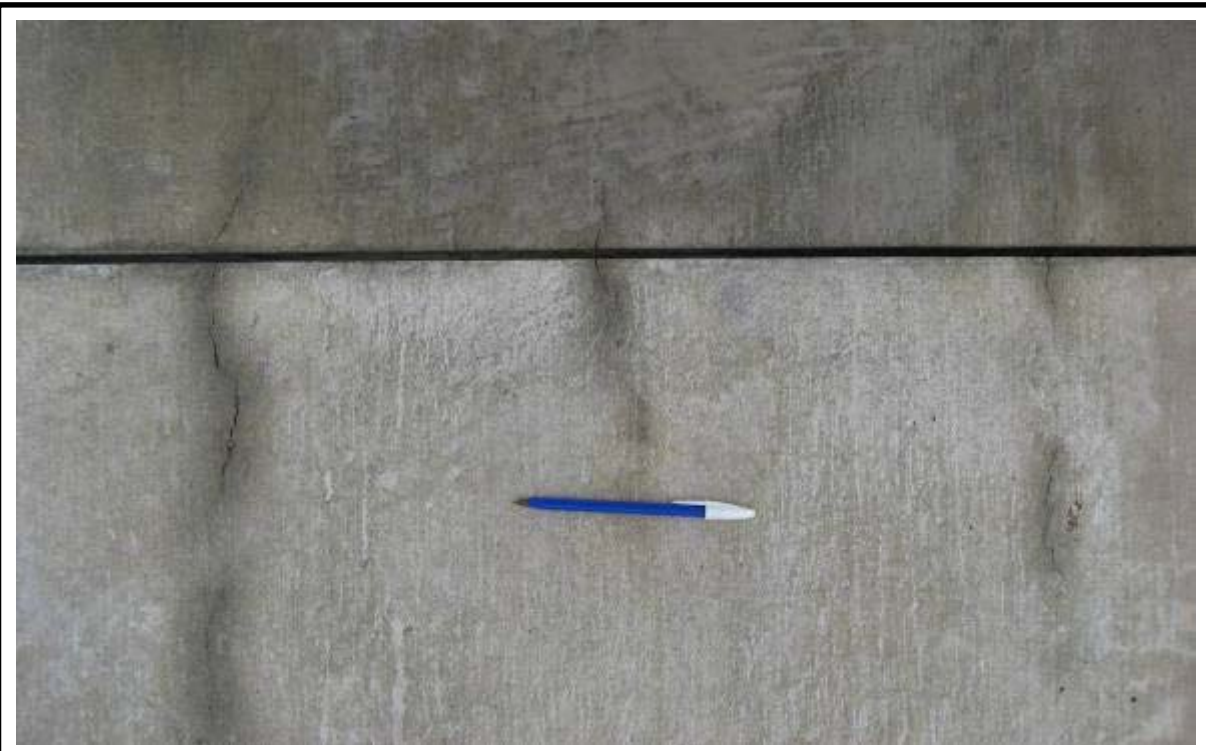
Tipo de falla: Constructiva (induce a falla estructural).

Primarias	Factor secundario
Fisuras de origen plástico (se producen antes del tiempo final de fraguado)	<ul style="list-style-type: none"> a) exceso de vibrado durante la inserción, acumulando mayor cantidad de mortero sobre la barra. b) luego de insertar la barra queda un hueco sobre la misma, que se llena con un material deficiente: <ul style="list-style-type: none"> i) falta de vibrado durante la inserción. ii) hormigón muy seco para la potencia del equipo. iii) excesiva velocidad de pavimentación. c) inserción de la barra a poca profundidad. d) moldes fijos. Asentamiento plástico en hormigones de consistencia muy plástica ($A > 10$ cm).
Fisuras por mala disposición de la barra durante la colocación	<ul style="list-style-type: none"> a) traslación del pasador e inserción inclinada. b) arrastre de la barra de unión en el sentido de avance: <ul style="list-style-type: none"> i) excesiva velocidad de pavimentación. ii) velocidad lenta de inserción de la barra.

Las fisuras sobre los pasadores producen una falla vital para la transferencia de carga en la junta, pudiendo afectar el desempeño del pavimento a corto plazo.

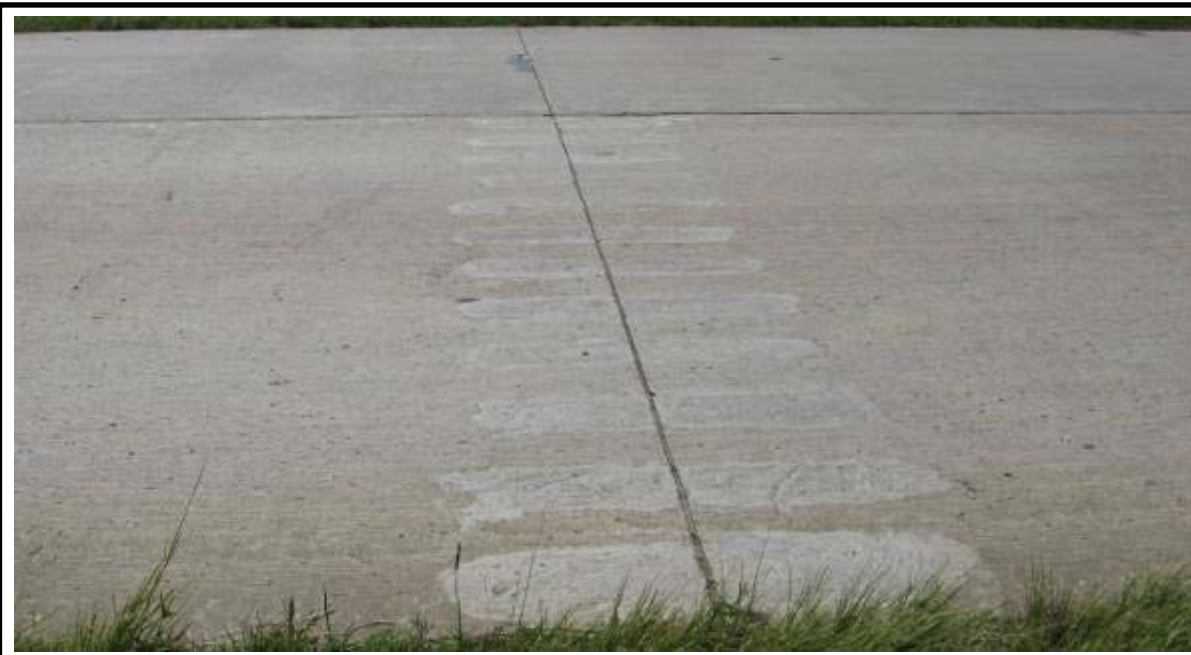
DAÑO	Descripción
Bajo	Caso aislado de fisuración hasta tres pasadores o una barra de unión.
Medio	Fisuración sobre más de tres pasadores en una misma junta.
Alto	Fisuración sobre más de tres pasadores en dos o más juntas consecutivas.

- 1) Trabajar con asentamiento del hormigón compatible a la potencia del equipo de inserción.
- 2) Cuando se trabaja con moldes fijos, evitar que el hormigón supere los 10 cm de asentamiento.
- 3) Reducir la velocidad de pavimentación, asegurando el llenado de los intersticios con hormigón.
- 4) Ajustar el correcto funcionamiento y el vibrado del equipo de inserción.

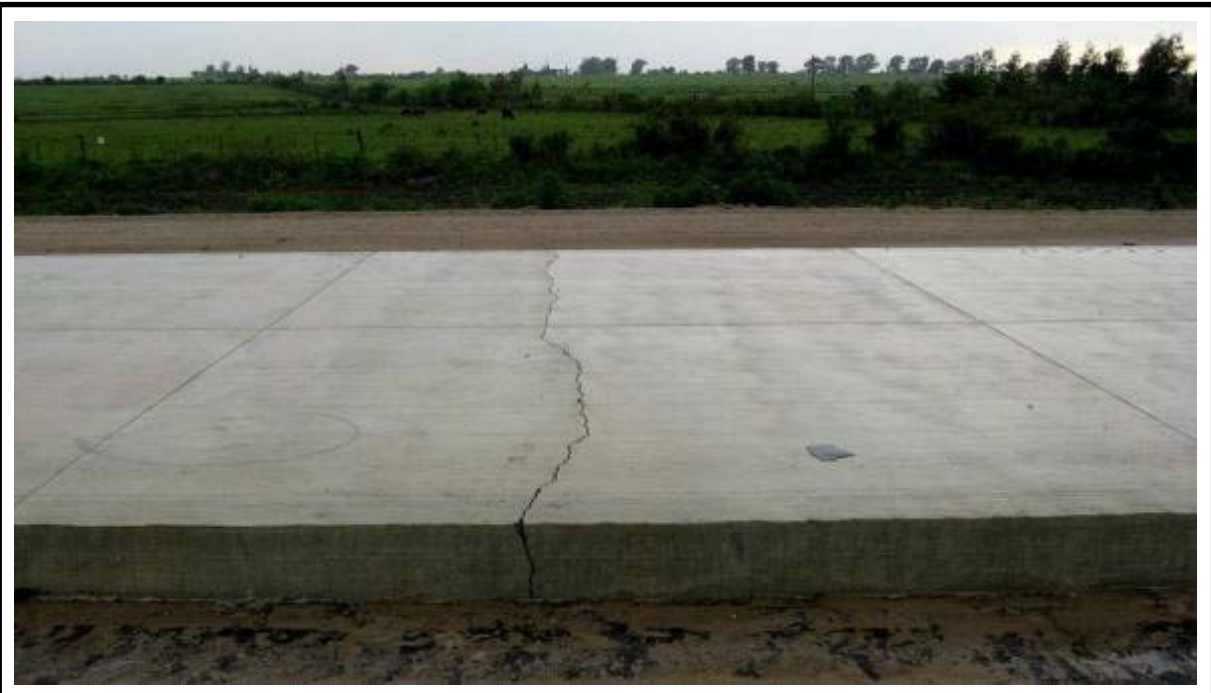
Tipo de falla: Constructiva y/o de diseño que induce a una falla estructural.

Primarias	Factor secundario
Aserrado tardío.	a) aserrado en proceso de contracción. b) inicio tardío por defectos de corte: i) debilitamiento de superficie (polvo) ii) agregados duros y lisos iii) aserradora desalineada o discos desgastados. c) aserrado superficial (poca profundidad de corte).
Contracción térmica (Descenso de temperatura).	a) temperatura de colocación del hormigón, aumento por soleamiento, y posterior enfriamiento (atención frente frío). b) uso de agregados con alto coeficiente de dilatación térmica. c) muy elevado calor de hidratación del cemento.
Excesiva adherencia entre el hormigón y la base.	a) no se mantiene bien húmeda la base (bases porosas). b) falta de uniformidad y lisura de la superficie de apoyo (bases rugosas y rígidas) y no se aplica material para reducir la fricción.
Contracción de secado (Menos probable).	a) deficiencias de curado. b) diseño incorrecto de la mezcla. c) excesiva relación largo/ancho de la losa (falla de diseño).

Se produce una grieta activa de todo el espesor de la losa, que no permite transferir las cargas por su ancho y falta de pasadores, permitiendo el ingreso del agua y conduciendo a la rotura de la losa.

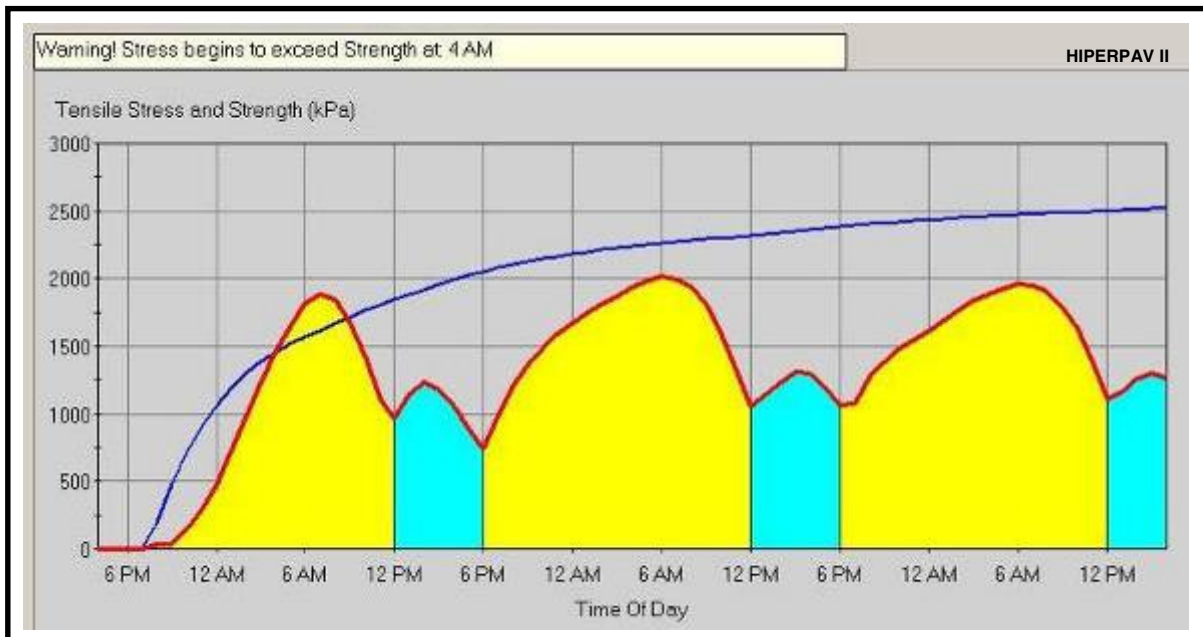
DAÑO	Descripción
Bajo	Tránsito liviano y abertura de fisura < 0,5 mm (ver ítem anterior de medición).
Medio	Tránsito liviano y abertura de fisura entre 0,5 mm y 1,5 mm.
Alto	Tránsito pesado; o abertura de fisura > 1,5 mm (en gral al no trabajar las juntas vecinas).

- 1) Capacitación y optimización del aserrado. Iniciar el corte en forma alternada (cada 2 o 3 juntas).
- 2) Condicionar el hormigonado (si/no) según el pronóstico meteorológico y el análisis horario del riesgo de fisuración con software HIPERPAV. Tomar precauciones ante la llegada de frente frío.
- 3) Reducir la fricción de la base colocando un material que rompa la adherencia con el hormigón.

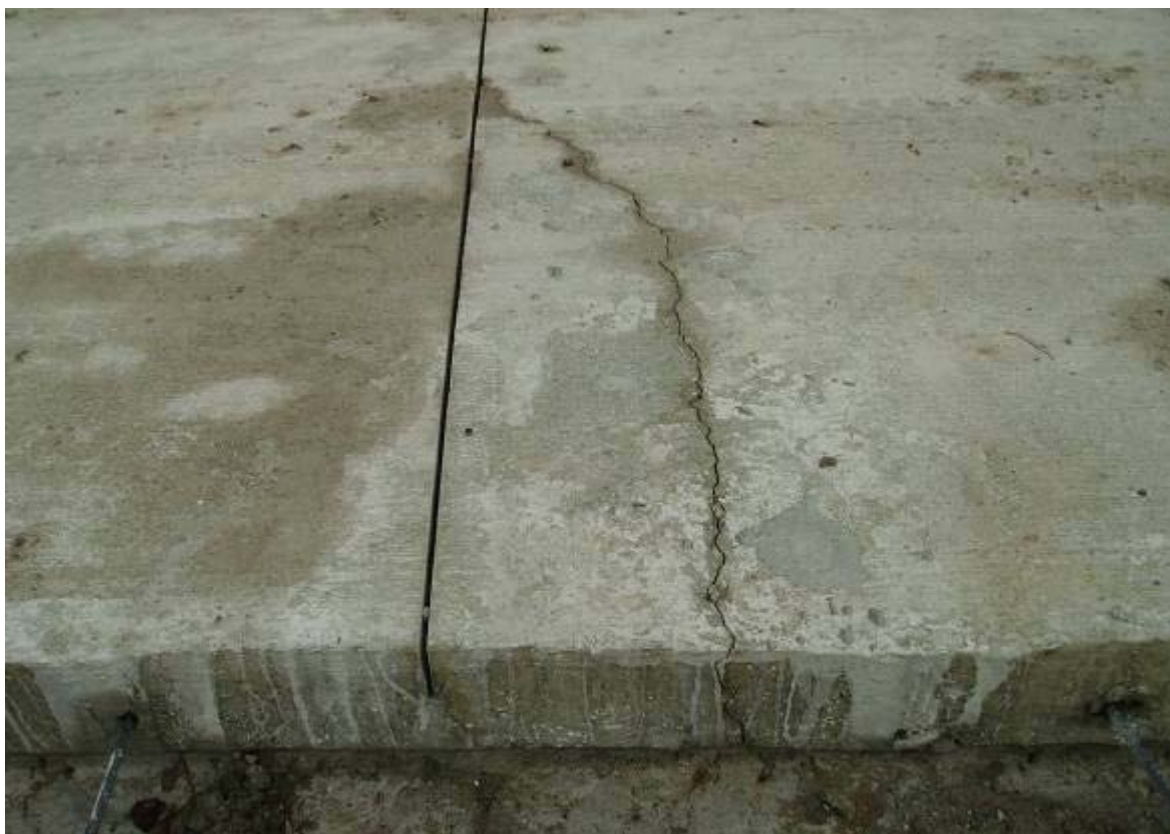
FISURAS DURANTE EL ASERRADO (*POP-OFF CRACKS*)

Tipo de falla: Constructiva (puede inducir a falla estructural).

Primarias	Factor secundario
Tensión longitudinal de tracción en el hormigón durante el aserrado (contracción de la calzada).	a) corte de la junta al límite posterior de la ventana de aserrado (descenso brusco de la temperatura ambiente y contracción térmica de la calzada durante el corte). b) contracción por secado temprana, debido a un curado ineficiente (menos probable)
Aserrado incorrecto.	a) No se vuelve para aserrar la junta en el borde donde se comenzó el aserrado. b) Se levanta el disco de corte antes de salir del borde, quedando la junta con menor profundidad. c) En lo posible, comenzar el aserrado por el borde de mayor contracción (lado más expuesto al sol o viento)

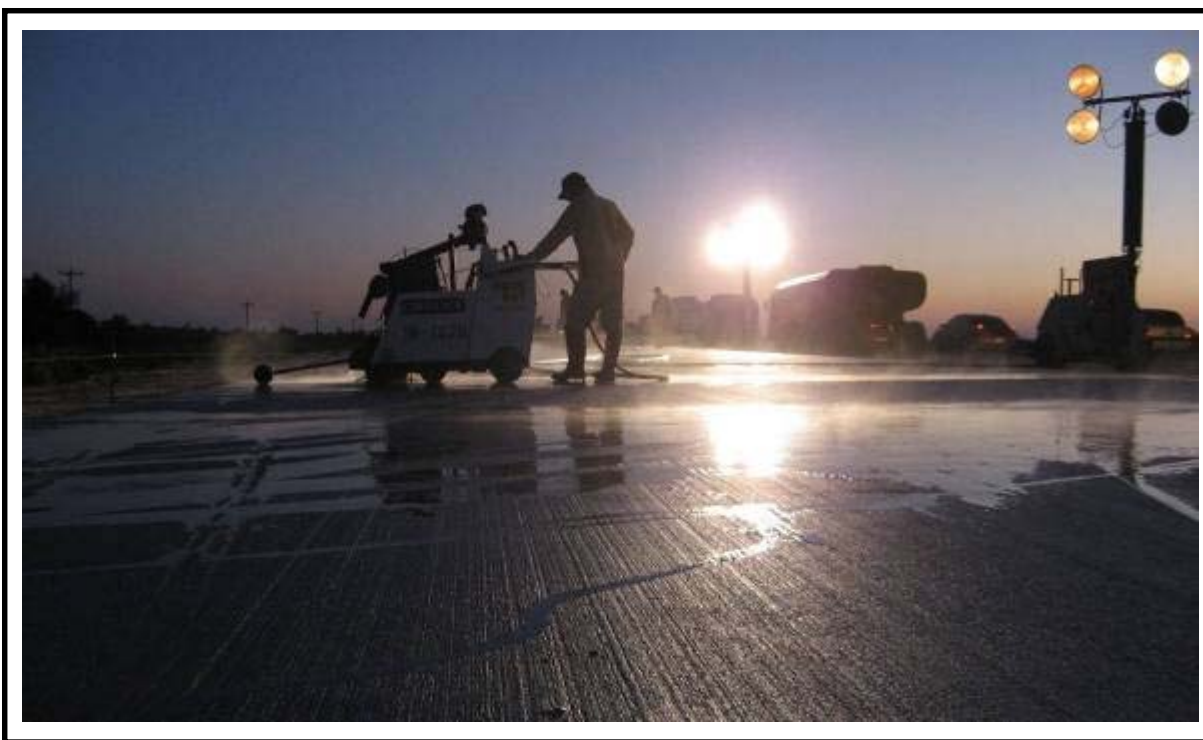
FISURAS DURANTE EL ASERRADO (POP-OFF CRACKS) (Continuación)

DAÑO	Descripción
Bajo	La fisura no se desvía de la línea transversal de la junta.
Medio	La fisura se desvía de la junta, pero se mantiene en la zona de influencia de pasadores.
Alto	La fisura se desvía de la junta y se sale de la zona de influencia de pasadores.

- 1) Evitar aserrado en contracción. Adoptar horario de hormigonado que facilite el corte en expansión
- 2) Ajustar tiempo de fraguado para compensar el calor de hidratación con descenso de temp. amb.
- 3) Comenzar el aserrado por el borde de mayor contracción (lado más expuesto al sol y/o viento).
- 4) Evitar la pérdida de agua. Mantener la base húmeda, controlar la exudación y asegurar el curado.
- 5) Realizar un aserrado de entrada rápida (corte verde).

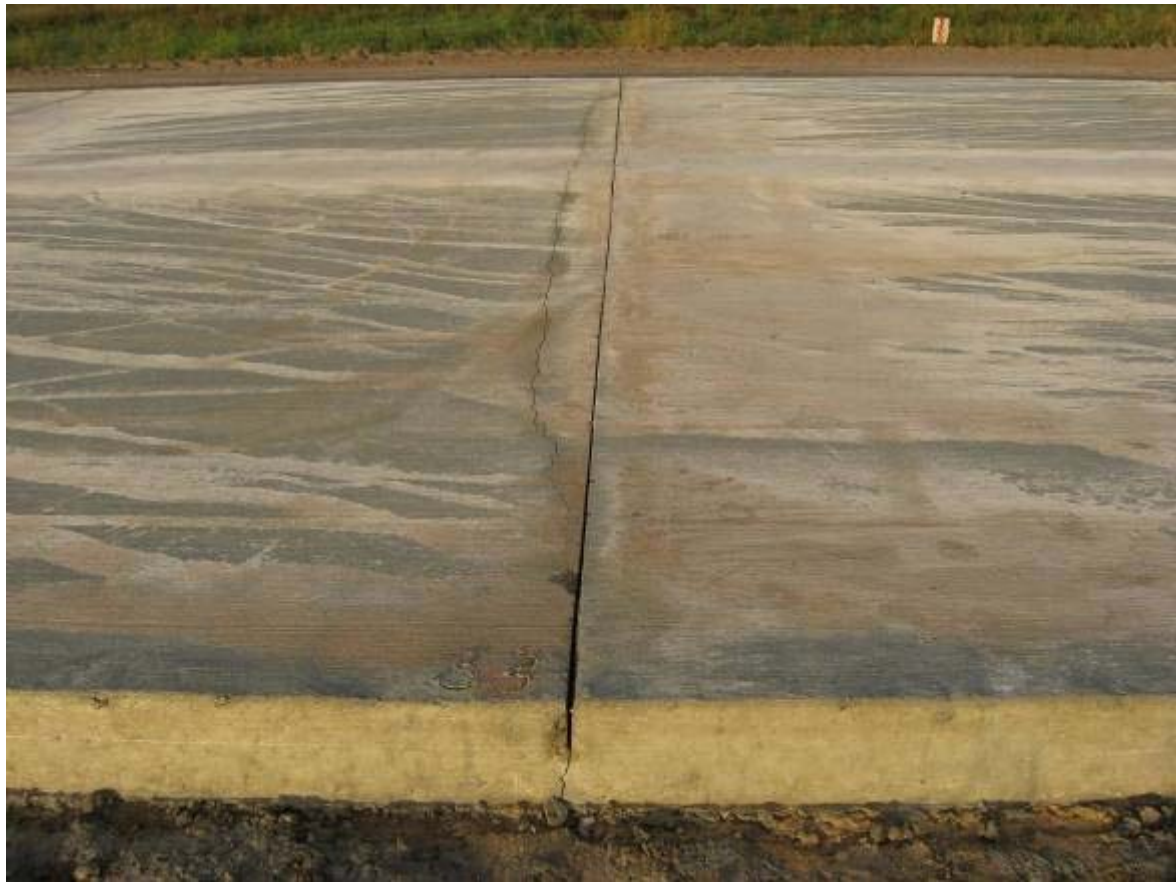
Tipo de falla: Constructiva (puede inducir a falla estructural).

Primarias	Factor secundario
Anclaje de la junta.	a) Colocación de pasadores en forma desalineada. b) Pasadores sin lubricar (aceite). c) Pasadores cortados con guillotina en vez de sierra. d) Mayor restricción de la junta cuando se colocan pasadores con canasto.
Aserrado incorrecto.	a) aserrado superficial (poca profundidad de corte). b) aserrado tardío. c) no se adelanta el aserrado ante un frente frío.

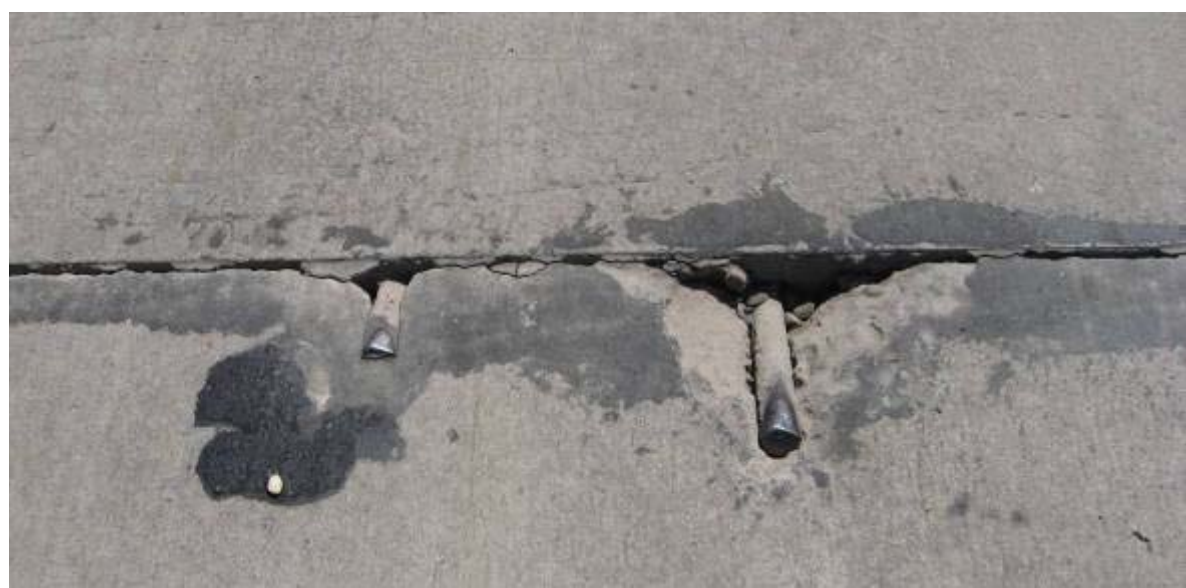
DAÑO	Descripción
Bajo	La fisura se encuentra en su totalidad, en la zona de influencia de los pasadores.
Medio	La fisura se sale parcialmente de la zona de influencia de pasadores.
Alto	La fisura se encuentra en su totalidad, fuera de la zona de influencia de pasadores.

- 1) Cortar con sierra los pasadores y respetar su longitud. Mantenerlos limpios y aceitar al colocar.
- 2) Utilizar equipos de inserción automática de pasadores (DBI). Mantenimiento y cuidado del mismo.
- 3) Cuando se utilicen canastos, reforzar los mismos y asegurar el correcto anclaje a la base.
- 4) Disminuir la velocidad de pavimentación. Sino se corrige la problemática, detener el hormigonado.

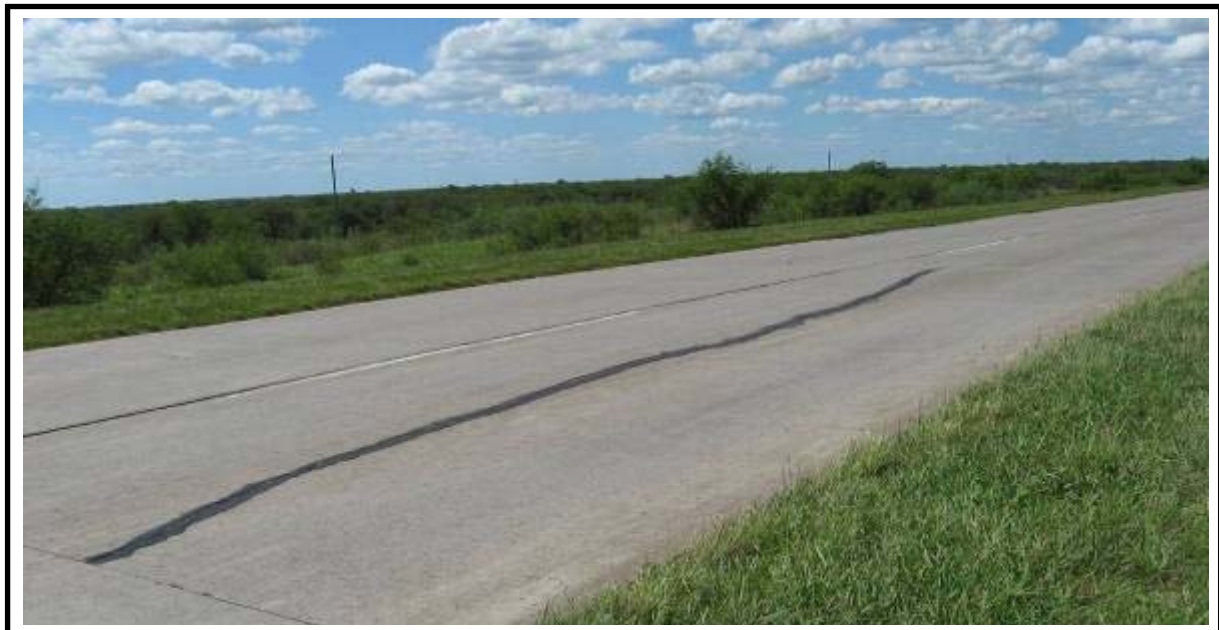
Tipo de falla: Constructiva y/o de diseño (puede inducir a falla estructural).

Primarias	Factor secundario
Problemas con el aserrado.	a) se demora el aserrado longitudinal por falta de equipos o mala práctica. b) no se alcanza la profundidad de corte recomendada (1/3 del espesor en todos los casos).
Contracción térmica (Descenso de temperatura).	a) temperatura de colocación del hormigón, aumento por soleamiento, y posterior enfriamiento (atención frente frío). b) uso de agregados con alto coeficiente de dilatación térmica. c) muy elevado calor de hidratación del cemento.
Excesiva adherencia entre el hormigón y la base.	a) no se mantiene bien húmeda la base (bases porosas). b) falta de uniformidad y lisura de la superficie de apoyo (bases rugosas y rígidas) y no se aplica material para reducir la fricción.
Causas de origen constructivo.	a) falla en un vibrador. Faja de mortero por excesivo vibrado o nido de abeja por deficiencia del mismo b) carga temprana del pavimento (falta de madurez). c) deformación de la subrasante (por suelos expansivos o congelamiento).

Contracción de secado (Menos probable).	a) Deficiencias de curado. b) Diseño incorrecto de la mezcla. c) Ancho excesivo de la losa (falla de diseño).

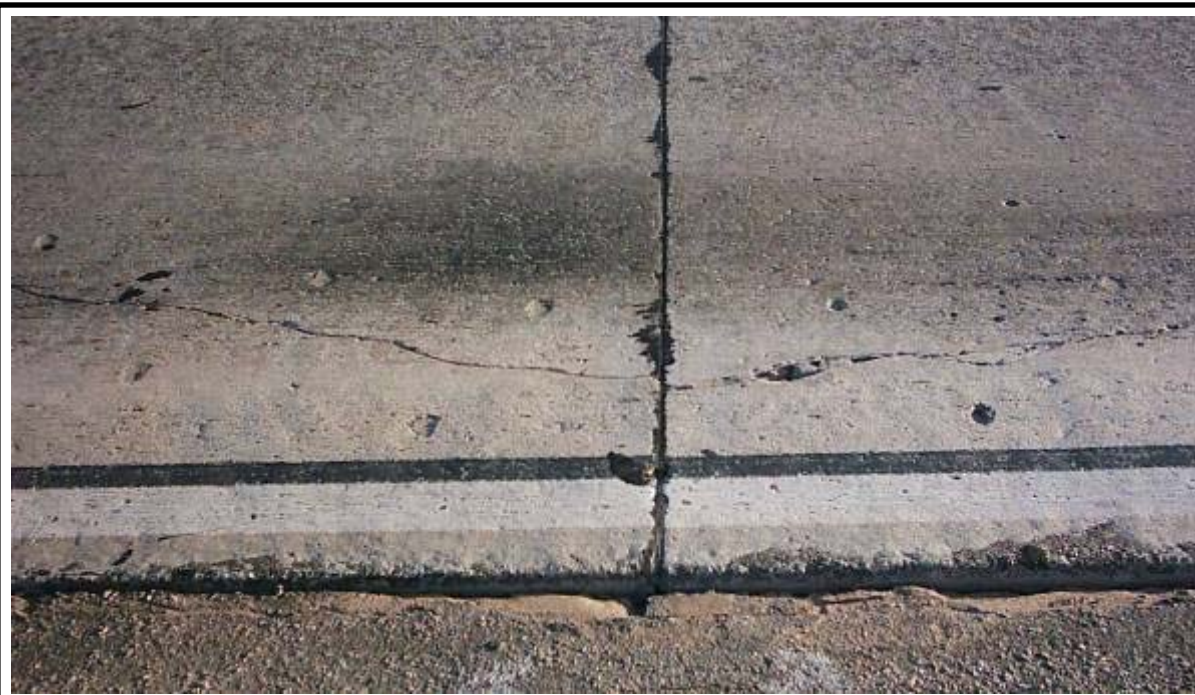
DAÑO	Descripción
Bajo	Fisura relativamente paralela a la junta longitudinal, con una separación a la junta < 30 cm.
Medio	Fisura en la zona central del carril (separación a la junta longitudinal y al borde > 1,5 m).
Alto	Fisura en zona de huellas (separación entre 30 cm y 1,5 m de la junta longitudinal o el borde)

- 1) Realizar el aserrado longitudinal inmediatamente después del transversal (especialmente en carriles con sobreancho y/o agregados con alto coeficiente de dilatación térmica).
- 2) Construcción de una base uniforme y estable. Control de densidad y humedad de compactación.
- 3) Reducir la fricción de la base colocando un material que rompa la adherencia con el hormigón.
- 4) Programar las jornadas de hormigonado y recalce de banquetas, evitando las cargas tempranas.

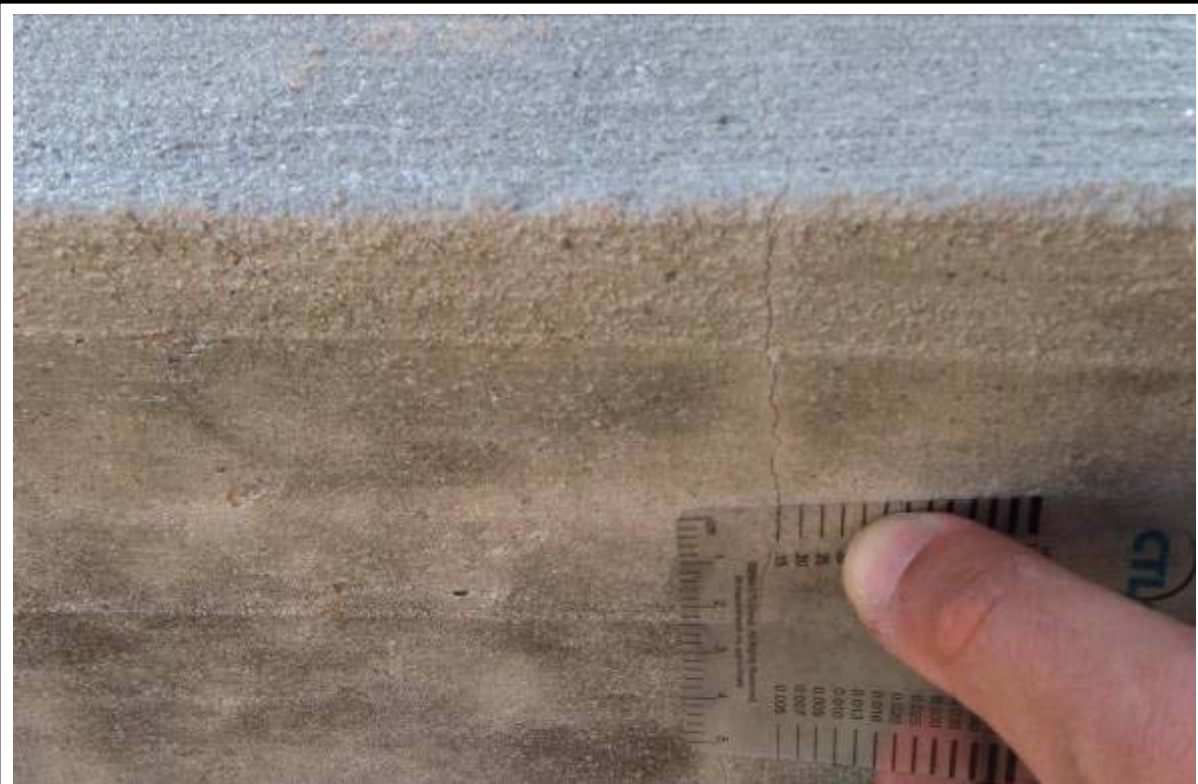
Tipo de falla: Constructiva y/o materiales (puede inducir a falla estructural y funcional).

Primarias	Factor secundario
Tensiones inducidas por el gradiente térmico entre la superficie y el interior del hormigón.	a) temperatura interior del hormigón y pérdida de calor al exterior por la gran superficie expuesta. b) alto coeficiente de dilatación térmica del hormigón.
Velocidad excesiva de enfriamiento superficial del hormigón (generalmente en primavera y en otoño).	a) enfriamiento brusco (más de 3 °C/h) de la superficie al finalizar la tarde (puesta del sol). b) descenso de la temperatura del H° > 28°C en 24 horas.
Temperatura máxima alcanzada por la losa.	a) elevada temperatura ambiente y de colocación del H°. b) exposición durante las horas de mayor soleamiento. c) elevado contenido de cemento. d) muy elevado calor de hidratación del cemento.
