PATOLOGÍAS EN PAVIMENTOS DE HORMIGÓN A EDAD TEMPRANA

Daniel Violini, Mariano Pappalardi

RESUMEN

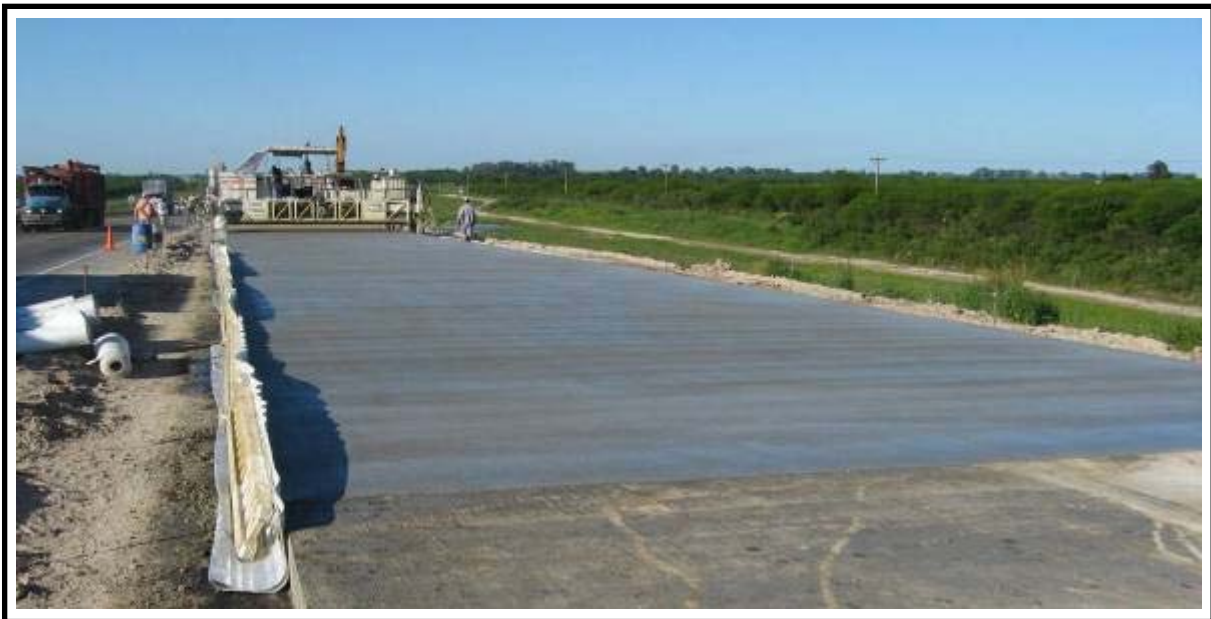
DAÑO	Descripción
Bajo	Pequeñas fisuras de borde y/o de superficie que se cierran al finalizar el gradiente térmico.
Medio	Fisuras del tamaño de un cabello ($\leq 0,15$ mm) que se cierran por autocurado del hormigón.
Alto	Fisuras de ancho $> 0,2$ mm que se pueden activar al reiterarse el gradiente térmico.

- 1) Minimizar los gradientes térmicos que se producen en el hormigón:
 - i) Proteger el pavimento de la acción directa del sol y/o del enfriamiento brusco con una aislación.
 - ii) Condicionar horario de trabajo reduciendo las horas de soleamiento (hormigonado vespertino).
- 2) Bajar la temperatura de colocación del hormigón:
 - i) Riego controlado del agregado grueso (separar pila de producción diaria y contabilizar el agua).
 - ii) Colocar media sombra sobre el tanque de provisión de agua, y en lo posible sobre acopios.

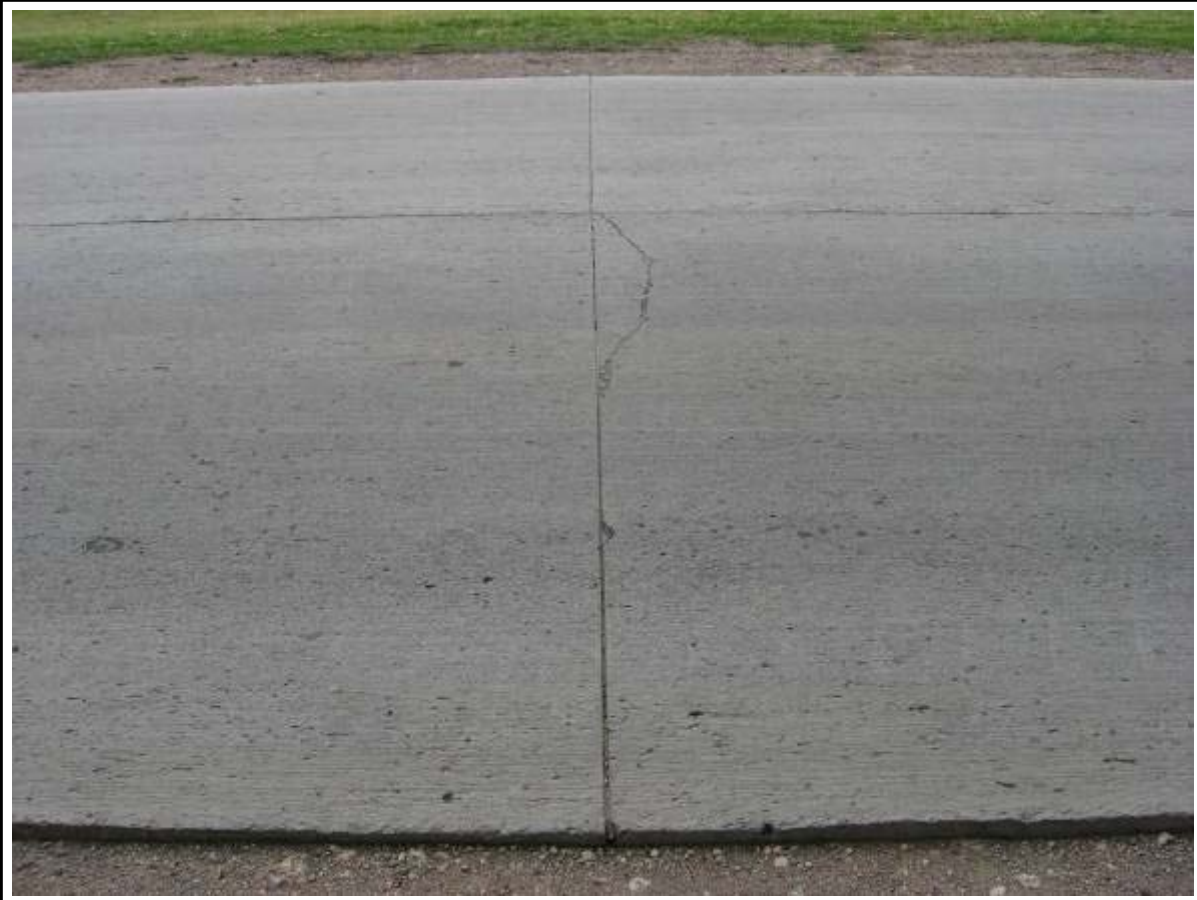
Descripción: Fisura que se propaga entre hormigones de distinta edad a partir de una junta o grieta

Tipo de falla: Constructiva (puede inducir a falla estructural).

Primarias	Factor secundario
Reflejo a partir del trabajo de una junta transversal o longitudinal.	<ul style="list-style-type: none"> a) no se colocó aislación local (parche de polietileno) sobre el borde de la junta, para evitar su reflejo. b) demora en el aserrado del hormigón construido en la segunda etapa. c) falta de coincidencia para continuar la junta entre los distintos hormigones. d) quiebre brusco en la alineación de la junta.
Reflejo a partir de una fisura ajena.	<ul style="list-style-type: none"> a) fisura activa en el hormigón preexistente. b) grieta activa en la base u otra estructura solidaria.

La propagación de la fisura por reflejo es impulsada por el movimiento de la junta o grieta de origen, generando una fisura activa en el hormigón de segunda etapa y abarca todo el espesor de la losa

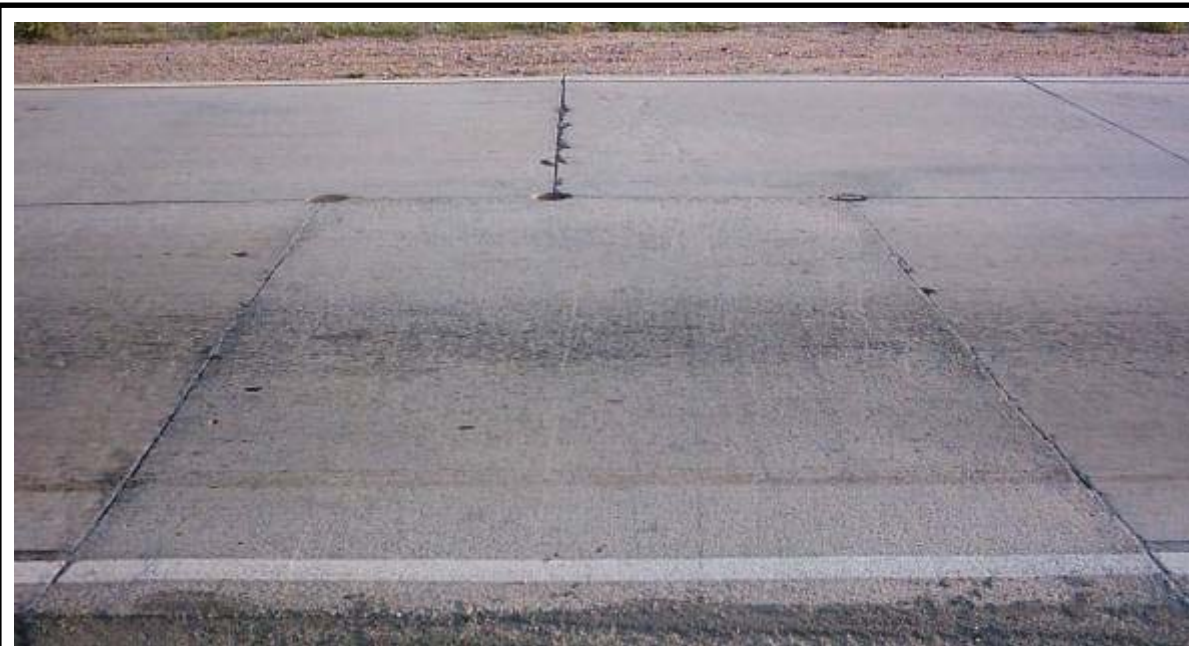
DAÑO	Descripción
Bajo	La fisura se desvía parcialmente de la junta y vuelve a coincidir con la línea.
Medio	La fisura se desvía de la junta y no vuelve a coincidir con la línea.
Alto	La fisura se produce a partir de una grieta activa del hormigón adyacente u otra estructura solidaria como puede ser la base del pavimento, la losa de una alcantarilla, un conducto, etc

- 1) Aislación de la junta en el borde de la trocha existente mediante la colocación de separador local.
- 2) Adelanto del aserrado o corte verde, especialmente en coincidencia con las juntas que ya han trabajado en el hormigón de la primera etapa.
- 3) Respetar la alineación y la continuidad de la junta que atraviesa hormigones de distinta edad.
- 4) Perforar el extremo de la junta cuando no sea posible mantener su continuidad en el nuevo H°.
- 5) Colocar membrana interruptora cuando existan grietas o fisuras activas en estructura solidaria.
- 6) En camino con tránsito pesado en sentido predominante, construir primero el carril más solicitado.

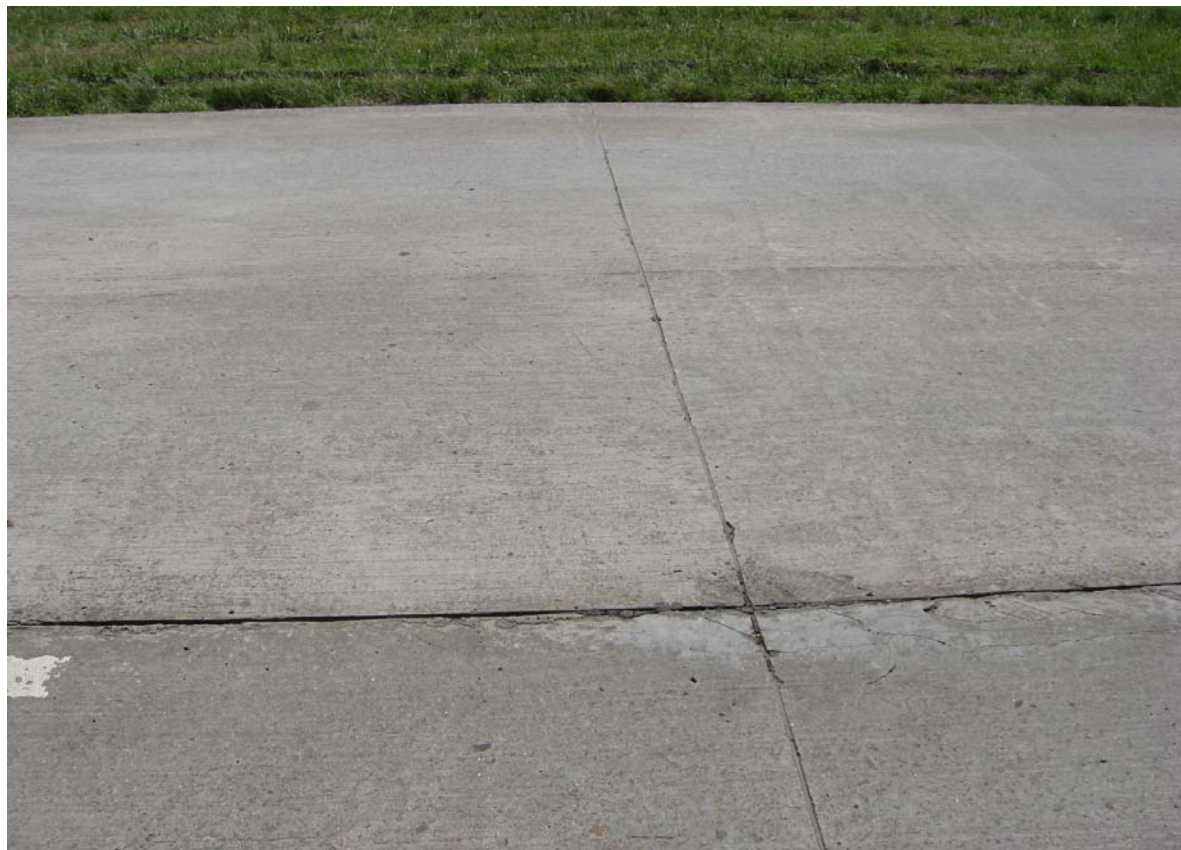
Tipo de falla: Constructiva (puede inducir a falla estructural).

Primarias	Factor secundario
Restricción del borde contra la trocha construida en etapa anterior.	a) adherencia contra el hormigón preexistente. b) movimiento relativo entre los dos hormigones: i) expansión/contracción de la primera trocha. ii) contracción del nuevo hormigón.
Aserrado tardío.	a) inicio tardío por defectos de corte. b) descenso brusco de la temperatura ambiente.
Contracción de secado (menos probable).	a) deficiencias de curado. b) diseño incorrecto de la mezcla.

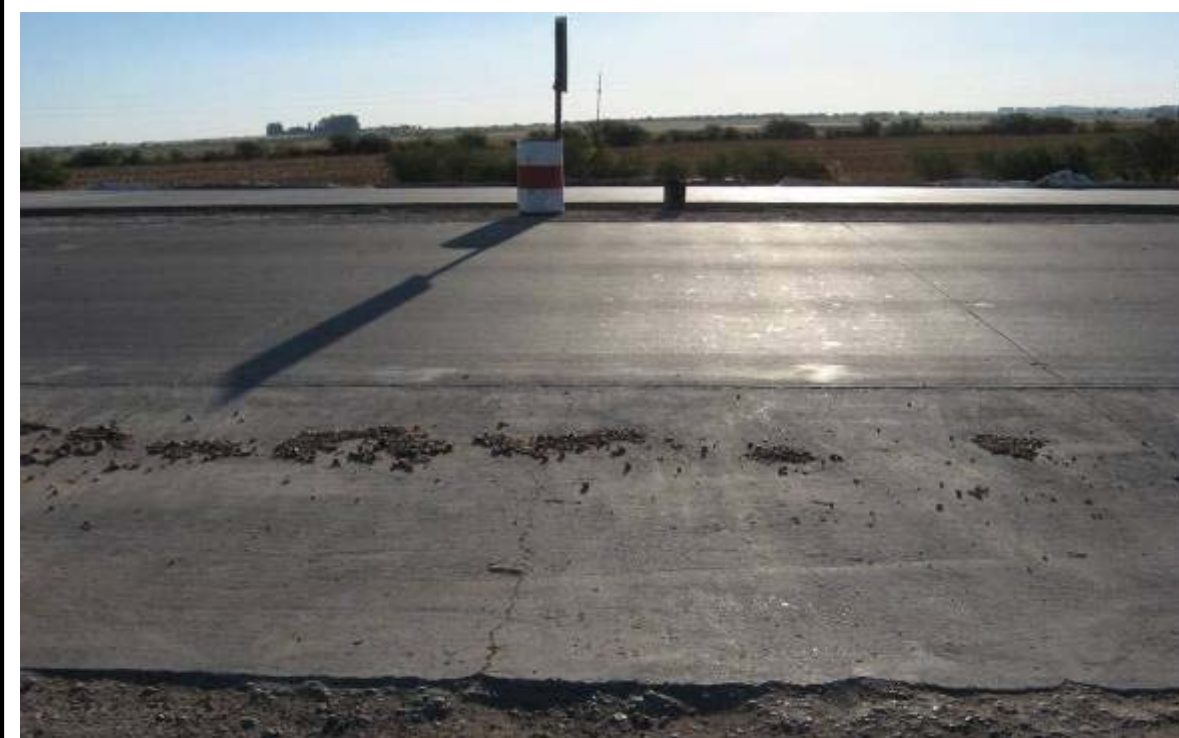
DAÑO	Descripción
Bajo	Fisuras en zona del borde que no pasan los 30 cm de longitud.
Medio	Fisuras desde el borde que alcanzan la zona de huellas (más de 30 cm de longitud).
Alto	Fisura transversal de todo el ancho y espesor de la losa.

- 1) Interrumpir la adherencia entre los hormigones de distinta edad (colocar desencofrante).
- 2) Evitar el hormigonado con pronósticos de saltos térmicos importantes (1^{er} día de un frente frío).
- 3) En carriles con tránsito pesado diferencial, construir en primera etapa la trocha más solicitada.
